Rückbau Alte Schreinerei Schneider (Flurstück 1407/1)
Kirchstr. 19, 76770 Hatzenbühl
Historische Erkundung

**Rückbau „Alte Schreinerei Schneider“
Kirchwiese 19
76770 Hatzenbühl**

Erkundung der schadstoffhaltigen Bausubstanz

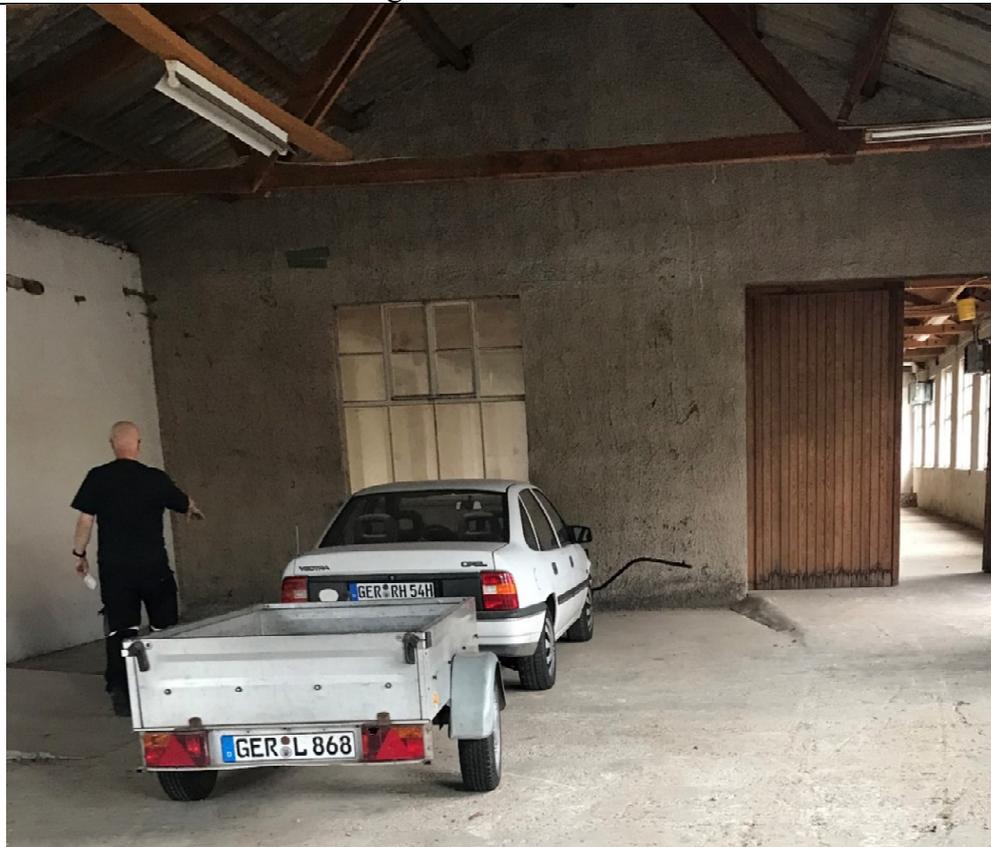
Abb. 2: Halle 2-Blick Richtung Halle1

1963	Errichtung Halle 2	
	Ehemalige Betriebseinrichtungen (siehe Anlage 3.2) Plattenlager Be- und Entladefläche für einen Kleinlaster Boden: Betonboden	<p>Halle 2 wurde nur als Lagerraum genutzt, altlastenrelevanten Schadstoffe wurden nicht eingesetzt.</p> <p>Ortsbesichtigung am 07.07.2022</p> <p>Der Betonboden weist zum Teil Schäden auf, die u. E. auf den langen Betriebszeitraum zurückzuführen sind. Verunreinigungen, die auf Leckagen, Handhabungsverluste oder Lackrückstände aus dem Schreinereibetrieb bzw. der Stellfläche für einen Kleinlaster zurückzuführen sind, wurden nicht festgestellt (siehe Anlage 5, Abb. 2).</p> <p>Empfehlung: keine weiteren Maßnahmen</p>

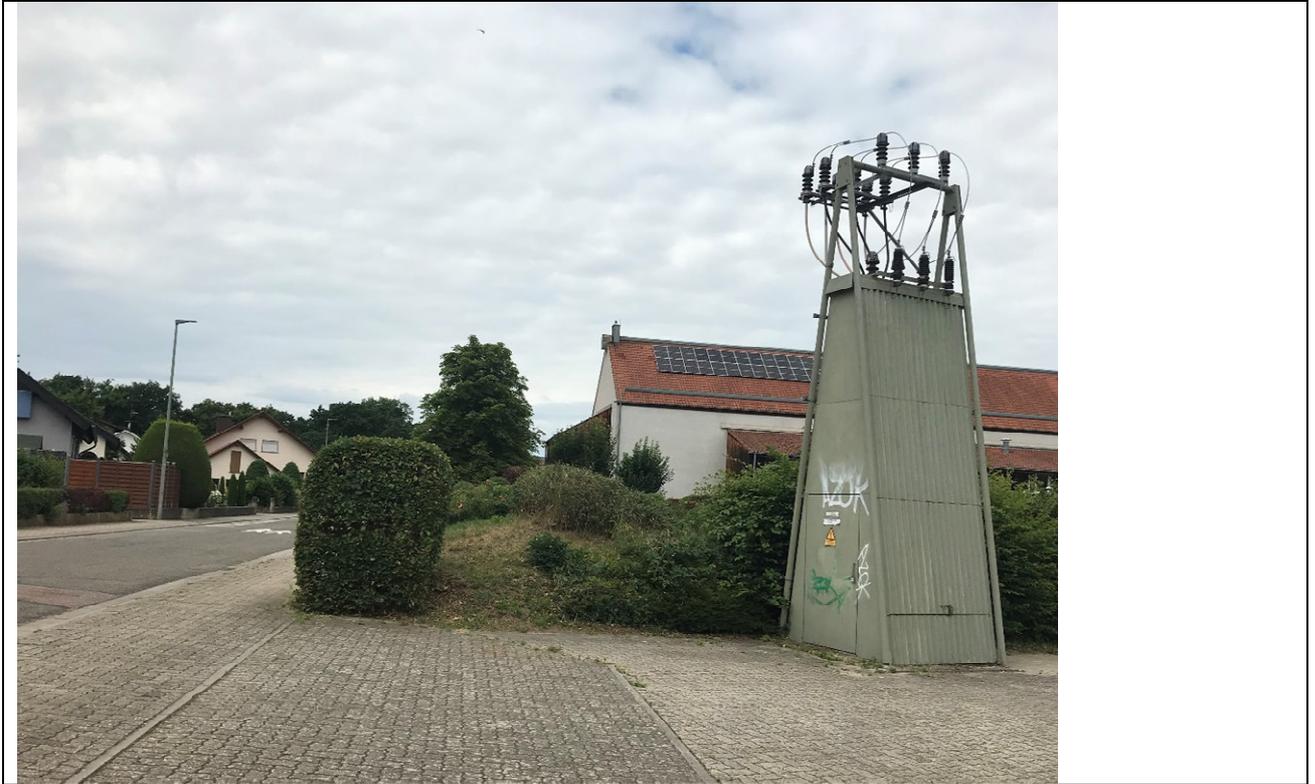
Abb. 9: Trafostation der Pfalzwerke

1973	Errichtung Trafohaus (siehe Anlage 3.2) Errichter und Betreiber: Pfalzwerke, an das Trafohaus ist die Stromversorgung der Schreinerei und des Netto-marktes in der Kirchstr. 30 angeschlossen	Herrn Schneider liegen keine Informationen zu Schadensfällen in dem Trafohaus vor. Ortsbesichtigung am 07.07.2022 Das Trafohaus konnte nicht begangen werden. Empfehlung Es wird davon ausgegangen, dass das Trafohaus auch weiterhin in der Verantwortung der Pfalzwerke betrieben wird (Versorgung Nettomarkt). Keine weiteren Maßnahmen
------	---	--

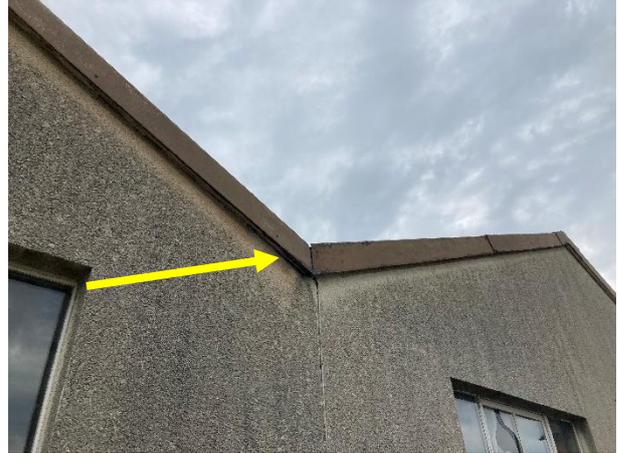
Bild 2: HP02, Asbestzementplatte Dach (Giebel-Verkleidung)

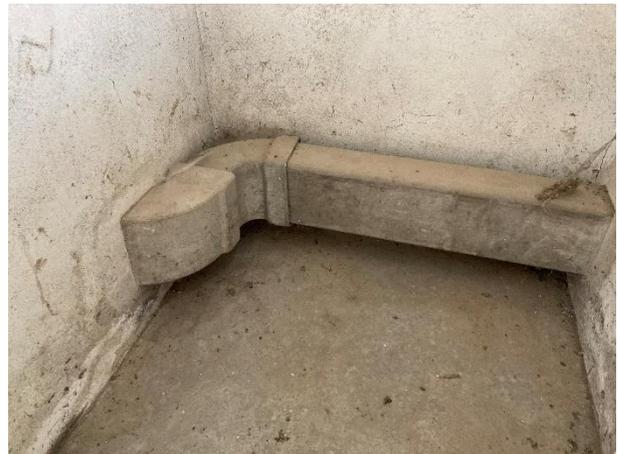
- Asbest:
- Asbestzement Lüftungskanal, Heizraum
 - Flanschdichtungen Heizrohre
 - Litaflexdichtung Lüftungsapparat
 - Brandschutztüren
- KMF:
- KMF-Dämmungen Rohrleitungen (hinter PVC-Hüllen)
 - alukaschierte Deckendämmung über Heraklith-Deckenplatten
 - KMF-Dämmung zwischen Holzfaserplatten und Welldachplatten (AZ)
- PAK:
- teergestrichene Abwasserrohre

Bild 33: Asbestzement-Lüftungskanal

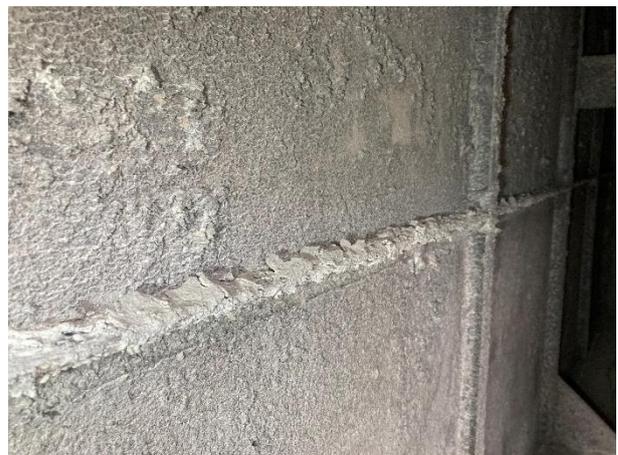
Im westlichen Hallenteil befindet sich ein alter Lackierstand (Bild 34-36, Anlage 4) aus Metall (inkl. Auffangwanne). Das Metallgehäuse (inkl. Auffangwanne) ist mit produktionsbedingten Schadstoffen (z. B. Lackstäube) besetzt. Wir empfehlen eine staubarme Reinigung (feuchtes Arbeiten/Absaugung), Zerkleinerung des Gehäuses und Entsorgung der Metallteile als Metalle mit gefährlichen Verunreinigungen.

Bild 35: Lackiereinrichtung Innenwand mit Lackresten

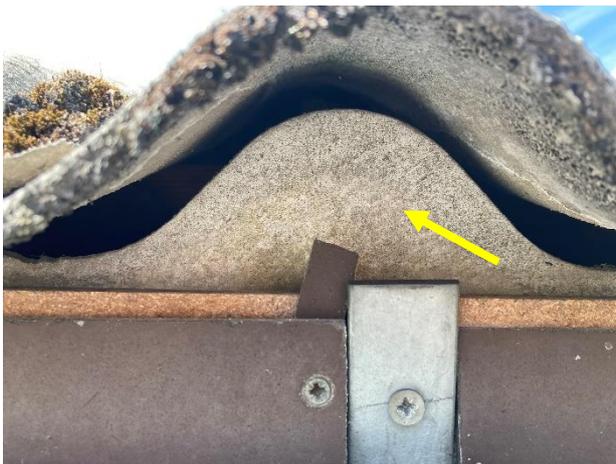
Bild 44: Asbestzement-Formteile unter Wellasbestzementdach

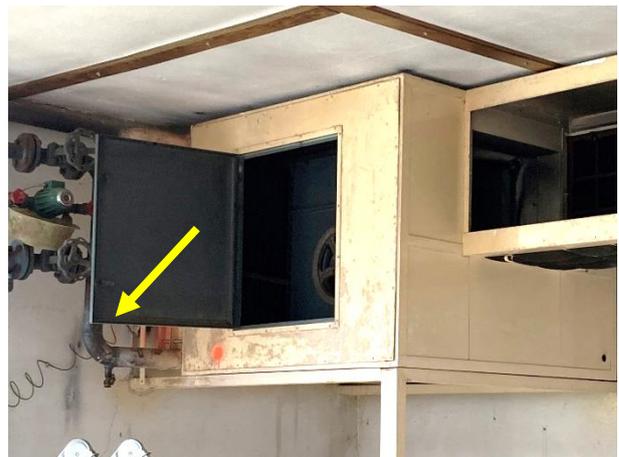
Bild 45: • Litaflexdichtung an Revisionsstür Lüftungsanlage, Werkstatt

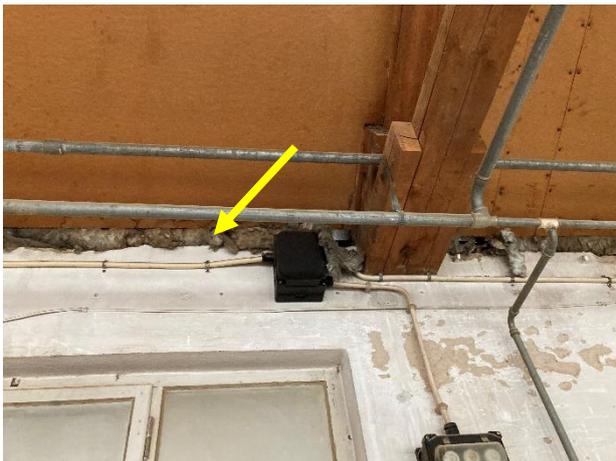
Bild 56: KMF-Dämmung zwischen Holzfaserplatten und Welldachplatten (AZ)

Wir empfehlen folgende Vorgehensweise bei der Entfernung: Staubarmes Entfernen der Dämmungen, Anfeuchten, Aufnehmen und staubdichtes Einlagern am Entstehungsort, Reinigen des Arbeitsbereiches mittels Sauger Kategorie M.

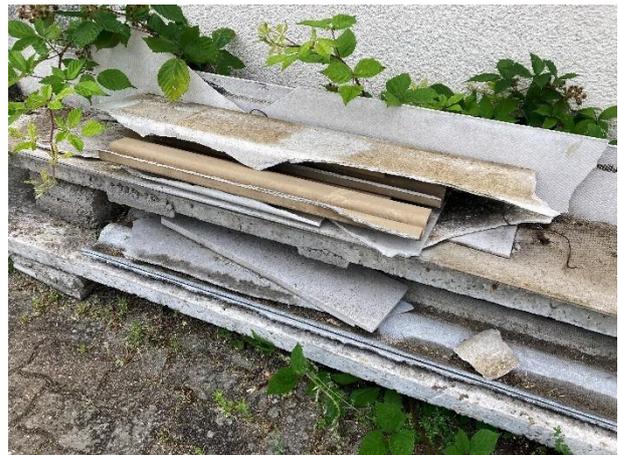
Bild 56: Vor Ort (westlicher der Halle) gelagerte Asbestzementplatten
