Rückbau Alte Schreinerei Schneider (Flurstück 1407/1)
Kirchstr. 19, 76770 Hatzenbühl
Historische Erkundung

**Rückbau „Alte Schreinerei Schneider“
Kirchwiese 19
76770 Hatzenbühl**

Erkundung der schadstoffhaltigen Bausubstanz

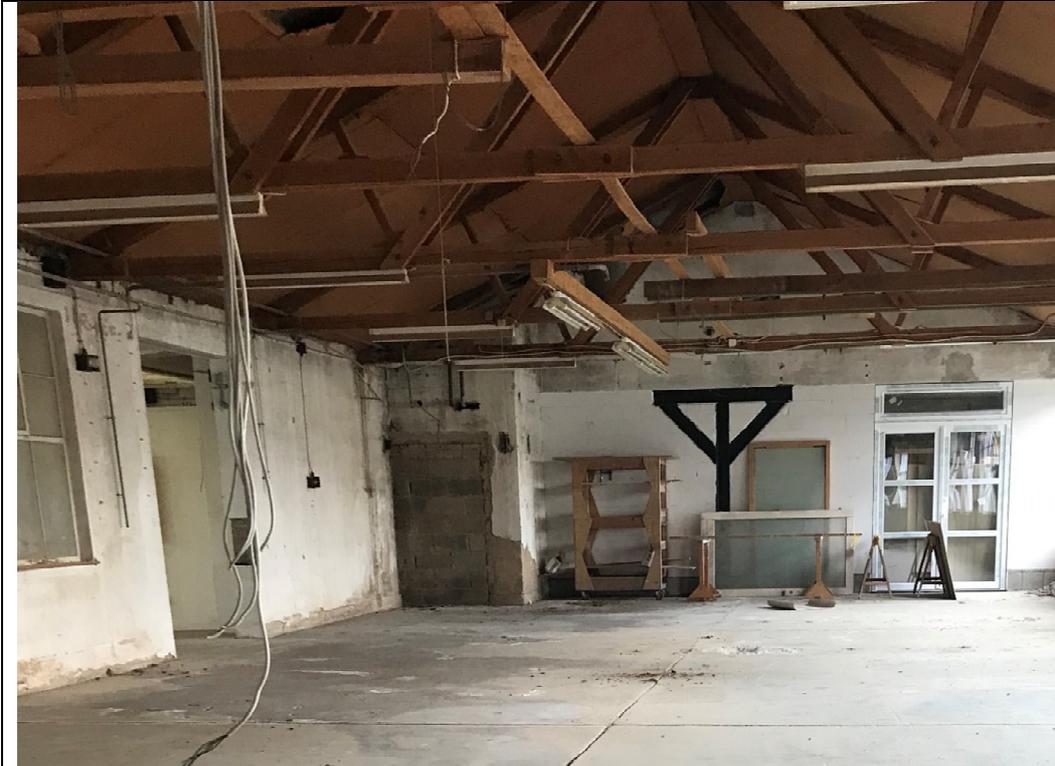
Datum	Betriebseinrichtungen	Altlastenrelevante Faktoren Empfehlung für das weitere Vorgehen
1953	Errichtung von Halle 1	
	Ehemalige Betriebseinrichtungen (siehe Anlage 3.2) 2 Dübelmaschinen, ein Flächenschleifautomat, eine Bandschleifmaschine, eine Plattensäge, ein Kantentbearbeitungsautomat Boden: Betonboden	<p>Die Schreinerei begann zunächst in kleinem Maßstab in der Halle 1. Lackierarbeiten wurden in dem angrenzenden Gebäude auf dem Flurstück 1411/3 durchgeführt.</p> <p>Später wurden Lackierarbeiten in der Halle 3-2 durchgeführt. Die in der Halle 1 befindlichen Maschinen wurden mit Strom betrieben. Altlastenrelevanten Schadstoffe wurden in der Halle 1 nicht eingesetzt.</p> <p>Ortsbesichtigung am 07.07.2022</p> <p>Der Betonboden weist zum Teil Schäden auf, die u. E. auf den langen Betriebszeitraum und die Installation von schweren Maschinen zurückzuführen sind. Verunreinigungen, die auf Leckagen, Handhabungsverluste oder Lackrückstände zurückgeführt werden können, wurden nicht festgestellt (siehe Anlage 5, Abb. 1).</p> <p>Empfehlung: keine weiteren Maßnahmen</p>

Abb. 1: Halle1-Blick Richtung Flurst 1411/3

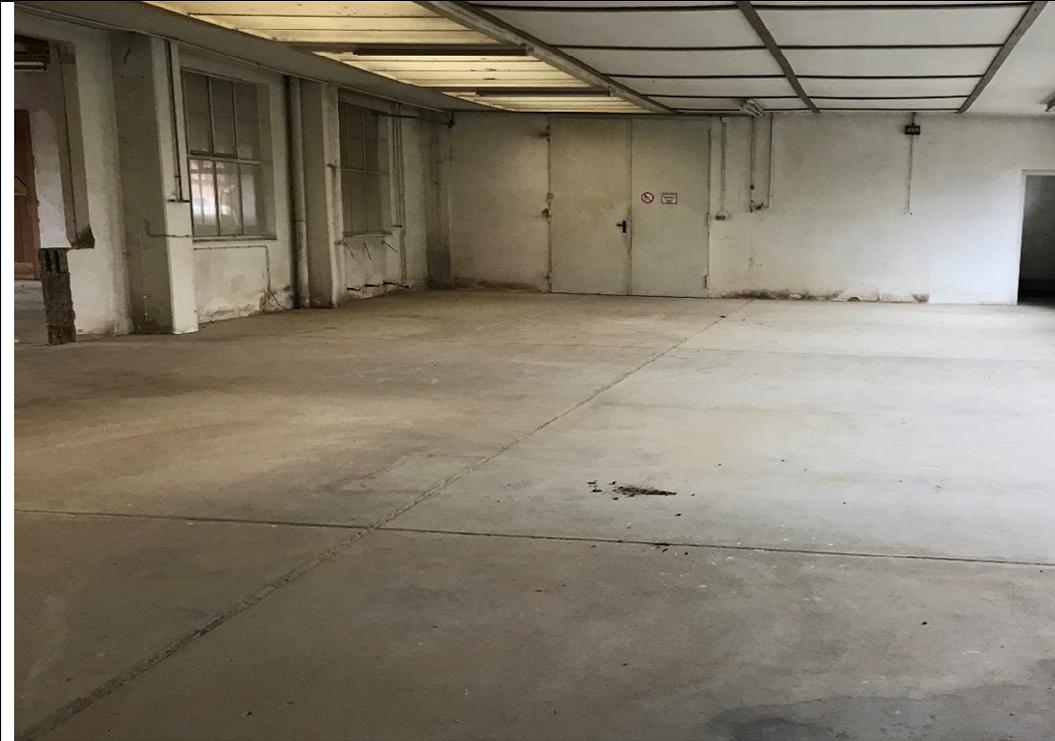
Datum	Betriebseinrichtungen	Altlastenrelevante Faktoren Empfehlung für das weitere Vorgehen
1971	Errichtung Halle 3	
	<p>Ehemalige Betriebseinrichtungen Halle 3-1 (siehe Anlage 3.2)</p> <p>2 Fräsen, 3 Kreissägen, eine Hobelmaschine, 3 Hobelbänke, eine Bandsäge, eine Kantenbankschleifmaschine Boden: Betonboden</p>	<p>In der Halle 3-1 wurden keine altlastenrelevanten Schadstoffe eingesetzt.</p> <p>Ortsbesichtigung am 07.07.2022 Der Betonboden weist zum Teil Schäden auf, die u. E. auf den langen Betriebszeitraum zurückzuführen sind. Verunreinigungen, die auf Leckagen, Handhabungsverluste oder Lackrückstände zurückzuführen sind, wurden nicht festgestellt (siehe Anlage 5, Abb. 3).</p> <p>Empfehlung: keine weiteren Maßnahmen</p>
	<p>Ehemalige Betriebseinrichtungen Halle 3-2 (siehe Anlage 3.2)</p> <p>Materiallager: In 2 Regalen waren gemäß Abschätzung von Herrn Schneider ca. 85 % des Materials Lacke, ca. 10 % Härter, ca. 5 % Verdünnungsmittel. Das Material wurde in Eimern geliefert, Mischvorgänge wurden in dem kleinen Raum nicht durchgeführt sondern am Lackmischplatz</p> <p>Auskunft von Herr Schneider: Imprägniermittel wurden nicht verwendet, da nur Möbel für den Innenbereich hergestellt wurden</p> <p>Lackgießplatz: Maschine für die Lackierung von Platten</p> <p>Lackmischplatz: Erstellung von Lackmischungen</p>	<p>Altlastenrelevante Faktoren:</p> <p>Materiallager Leckagen an Behältern</p> <p>Lackgießplatz Handhabungsverluste bei Um- und Abfüllvorgängen</p> <p>Lackmischplatz Handhabungsverluste bei Um- und Abfüllvorgängen, Ablagerungen von Lackrückständen</p> <p>Wirbelwäscher Undichtigkeiten in der Wäschergrube</p> <p>Ortsbesichtigung am 07.07.2022 Materiallager Der Betonboden weist dunkle und helle Verfärbungen auf (siehe Anlage 5, Abb. 4), die möglicherweise auf Leckagen an Behältern zurückzuführen sind, evtl. auch auf Handhabungsverlusten</p>

Abb. 3: Halle 3-1-Blick Richtung Halle 3-2

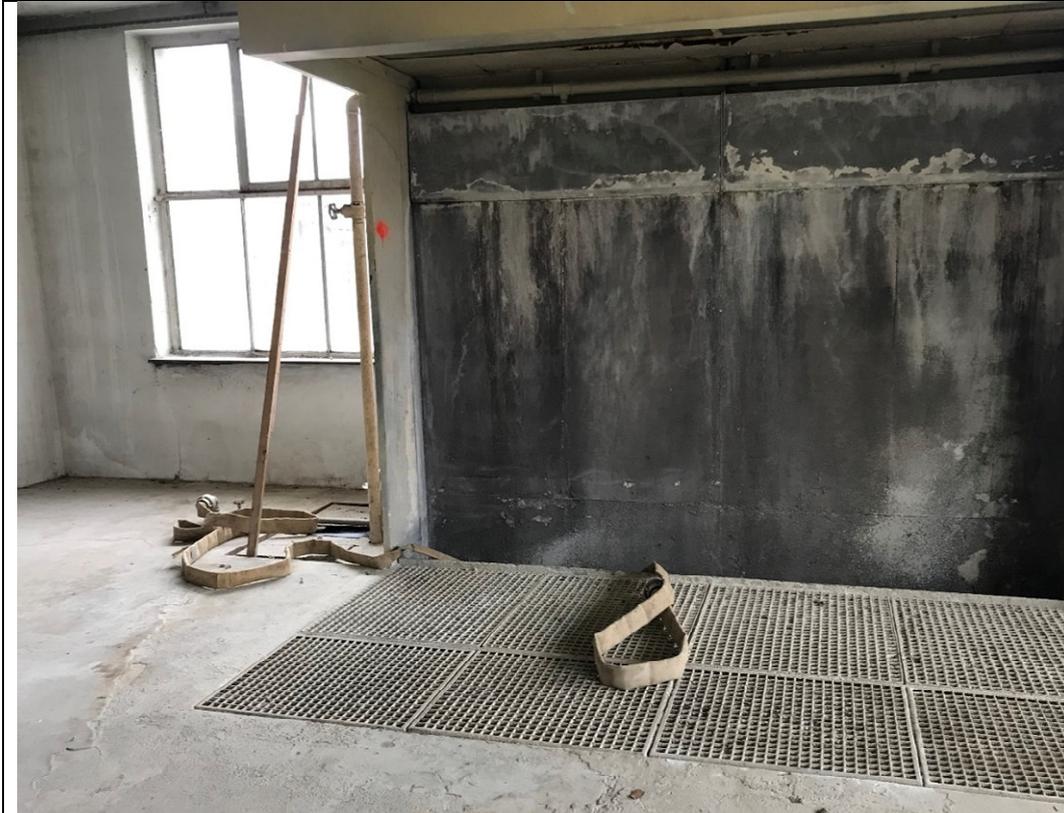
<p>Wirbelwäscher</p> <p>Nach Auskunft von Herrn Schneider wurden Lackierarbeiten über dem Gitter vor dem Wirbelwäscher durchgeführt. Entstehende Lackdämpfe wurden dabei über einen Wasserstrom in eine ca. 0,6 m tiefe betonierte Grube gezogen, dort abgeschieden und als Schlamm abgesetzt. Die gereinigte Abluft wurde ins Außengelände geleitet, zwischen 1971 und 1976 über ein Abluftrohr in Richtung Boden später dann über das Dach (siehe Anlage 5, Abb. 8). Pro Jahr fielen in dem Wirbelwäscher ca. 2 kg Schlamm an, die über einen Entsorger entsorgt wurden.</p>	<p>Lackgießplatz und Lackmischplatz</p> <p>Keine Hinweise auf Handhabungs- und Abtropfverluste bei Umfüll- und Mischvorgängen (siehe Anlage 5, Abb. 6).</p> <p>Wirbelwäscher</p> <p>Der Betonboden um den Wirbelwäscher wies keine Auffälligkeiten auf (siehe Anlage 5, Abb. 5 und 6). Die betonierte Grube unter dem Wirbelwäscher war nicht einsehbar.</p> <p>Empfehlung</p> <p>Auffälligkeiten, die auf kontaminationssträchtige Faktoren zurückgeführt werden können, sind lediglich im Materiallager vorhanden. Aufgrund des langen Betriebszeitraums ist jedoch nicht auszuschließen, dass insbesondere Lösemittel im Bereich Lackmischplatz, Lackgießplatz und Wirbelwäscher in den Untergrund eingedrungen sind. Auch ist nicht auszuschließen, dass im Zeitraum 1971 – 1976 über die Ableitung der Abluft nach draußen und in Richtung Boden (siehe Anlage 5, Abb. 8) Schadstoffe in den Boden (gepflastert) gelangt sind.</p> <p>Empfehlung: weitere Maßnahmen (siehe Kap. 5)</p>

Abb. 5: Wirbelwäscher

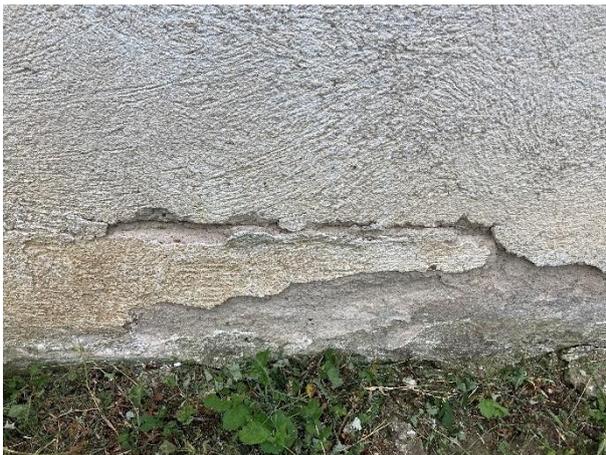
- Fassadenputz hellgrau, Sockelbereich, Werkstatt 1, EG (HP03, siehe Bild 3, Anlage 4)
- Sockelputz graubraun, Werkstatt 1, EG (HP04, siehe Bild 4, Anlage 4)
- Sockelputz, graubraun, Werkstatt 1 und Lagerhalle/Altbau, P5, P7, P8, siehe Bilder 50, 52, 53, Anlage 4
- Flanschdichtungen Rohrflansche, Werkstatt 1 Lüftungsanlage, siehe Bild 23, Anlage 4
- Litaflexdichtung (schwarz) an Revisionstür Lüftungsanlage, Werkstatt 1, siehe Bild 45, Anlage 4
- Brandschutztüren, siehe Bild 37, Anlage 4

Bild 3: HP03, Fassadenputz hellgrau,
Sockelbereich

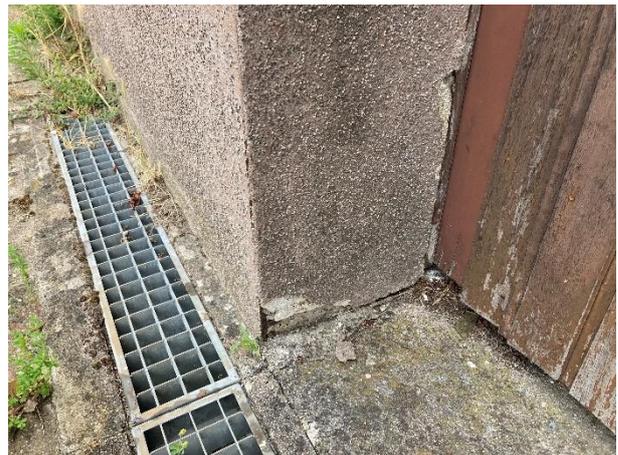
Bild 4: HP04, Sockelputz graubraun

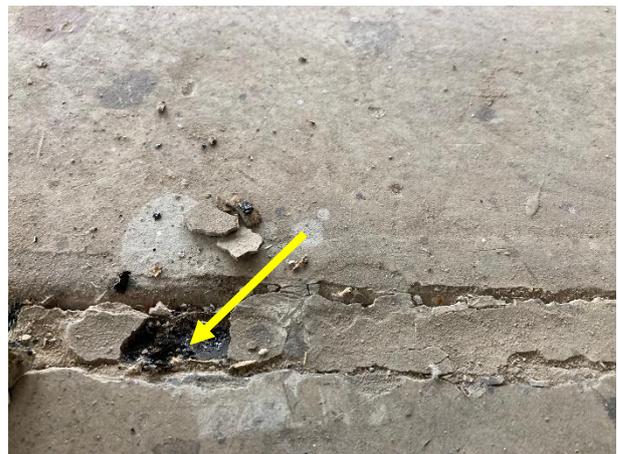
Die beprobten Fugenverfüllungen zwischen den Beton-Bodenplatten des Hallenbodens (schwarz, glänzend, HP16, HP17, HP18, siehe Bild 16, 17, 18, Anlage 4) sind als bituminös (nicht teerhaltig) einzustufen. Es handelt sich nicht um gefährlichen Abfall. Wir empfehlen jedoch, diese Materialien vom mineralischen Material zu separieren und separat zu entsorgen.

Bild 16: HP16, Fugenverfüllung, schwarz

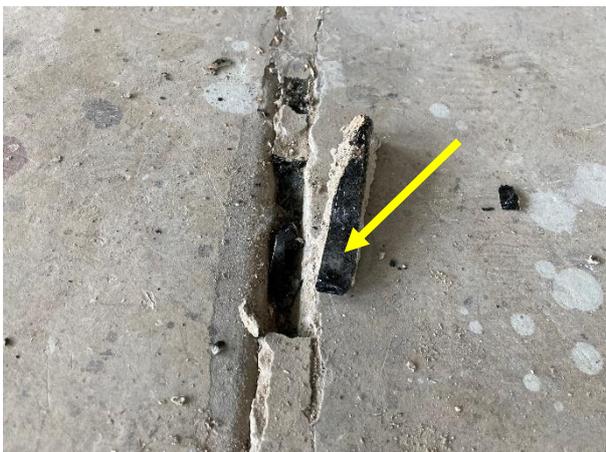
Bild 17: HP17, Fugenverfüllung, schwarz

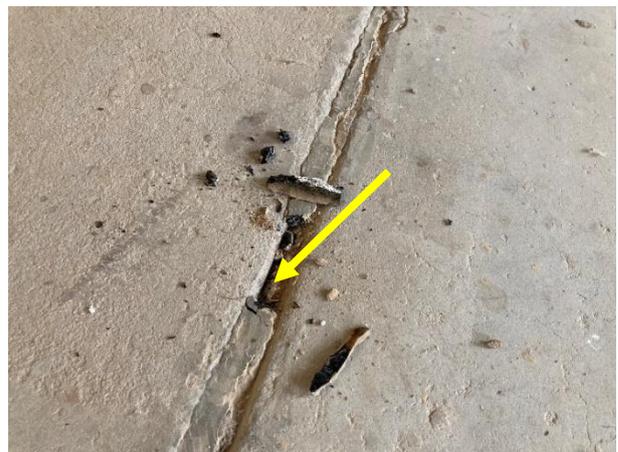
Bild 18: HP18, Fugenverfüllung, schwarz

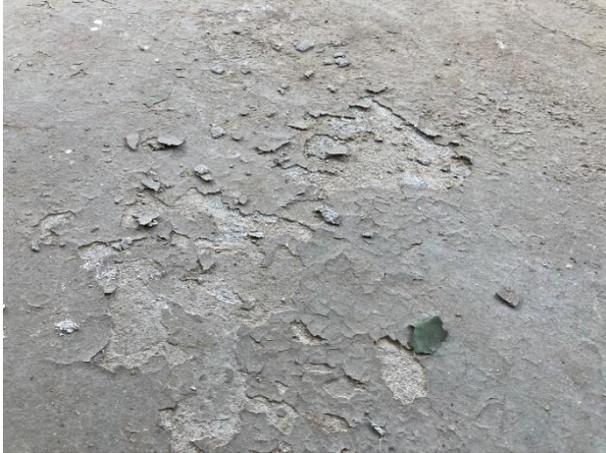
In den PCB-verdächtigen Bauteilen (HP19 und HP20, siehe Bild 19 und Bild 20, Anlage 4) wurden keine PCB nachgewiesen. Hier sind keine weiteren Maßnahmen gemäß PCB-Verordnung notwendig.

Bild 19: HP19, Bodenanstrich, grau mit produktionsbedingten Rückständen

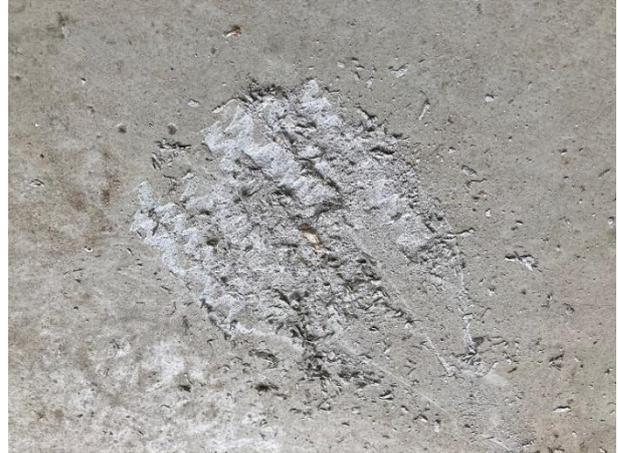
Bild 20: HP20, Bodenanstrich, grau

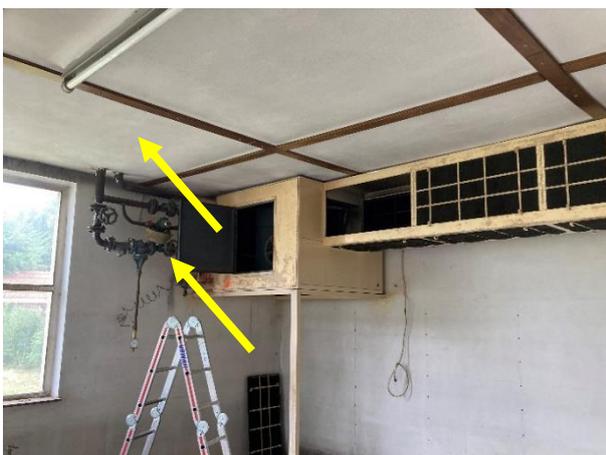
Die Flanschdichtungen der vorhandenen Schraubflansche an der Lüftungsanlage sind aufgrund des Baujahres (deutlich vor dem am 01.01.1995 in Kraft getretenen generellen Asbestverwendungsverbot) als asbesthaltig einzustufen (siehe Bild 23, Anlage 4). Die Entfernung erfolgt gemäß TRGS 519 als Tätigkeiten mit geringem Umfang. Alternativ können die Flanschdichtungen z.B. im unten erwähnten Abschottungsbereich entfernt werden (siehe Brandschutztüren).

Bild 23: HP23, Deckenputz und Flachdichtungen Rohrflansche

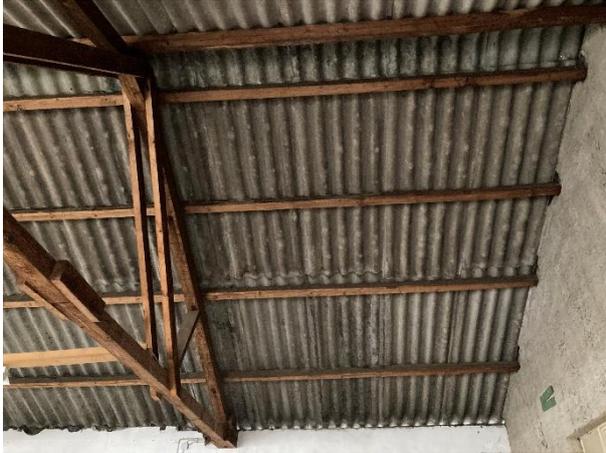
- Asbestzementplatten (Welldachplatten) sowie Giebelverkleidungen auf beiden Hallendächern (Nord- und Südteil, HP02, siehe Bild 2, Bild 30, Anlage 4)
- Asbestzementplatten als Traufverkleidung (HP06, Bild 6, Anlage 4)
- Lose Asbestzementplatten (siehe Bild 31 und 56, Anlage 4)
- Asbestzement-Lüftungskanal im Heizraum (führt ins Freie), siehe Bild 33, Anlage 4
- Asbestzement-Formteile unter Wellasbestzementdach, Traufe (siehe Bild 44, Anlage 4)

Bild 30: Wellasbestdach (Asbestzement)

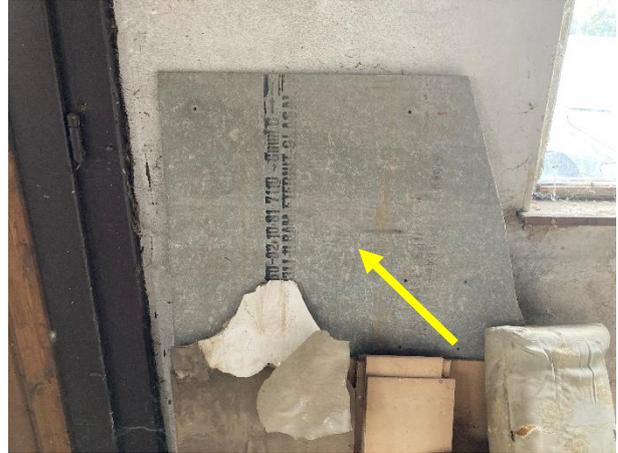
Bild 31: Asbestzementplatte, lose

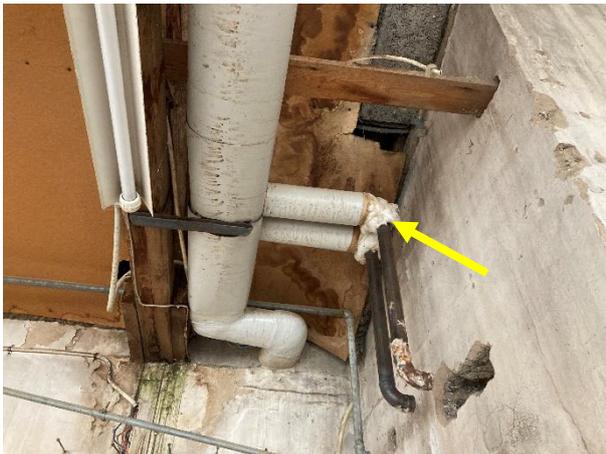
- KMF-Dämmungen Rohrleitungen (hinter PVC-Hüllen), Bild 32, Anlage 4
- alukaschierte Deckendämmung über verputzten Heraklith-Deckenplatten, Bild 55, Anlage 4
- KMF-Dämmung zwischen Holzfaserplatten und Welldachplatten (AZ), Bild 56, Anlage 4

Bild 32: KMF-gedämmte Rohrleitung

Wir empfehlen folgende Vorgehensweise bei der Entfernung: Staubarmes Entfernen der Dämmungen, Anfeuchten, Aufnehmen und staubdichtes Einlagern am Entstehungsort, Reinigen des Arbeitsbereiches mittels Sauger Kategorie M.

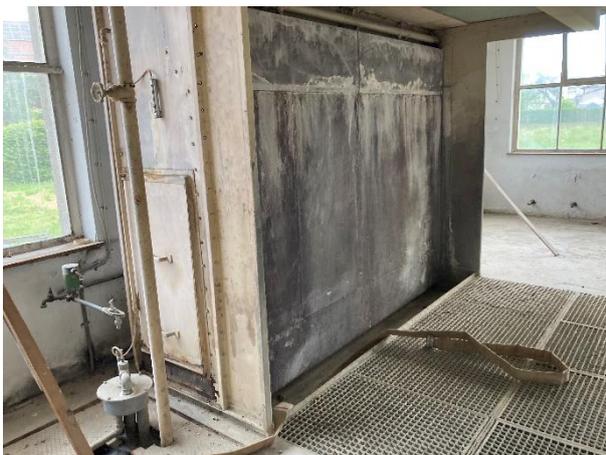
Im westlichen Hallenteil befindet sich ein alter Lackierstand (Bild 34-36, Anlage 4) aus Metall (inkl. Auffangwanne). Das Metallgehäuse (inkl. Auffangwanne) ist mit produktionsbedingten Schadstoffen (z. B. Lackstäube) besetzt. Wir empfehlen eine staubarme Reinigung (feuchtes Arbeiten/Absaugung), Zerkleinerung des Gehäuses und Entsorgung der Metallteile als Metalle mit gefährlichen Verunreinigungen.

Bild 34: Lackiereinrichtung mit Auffangwanne

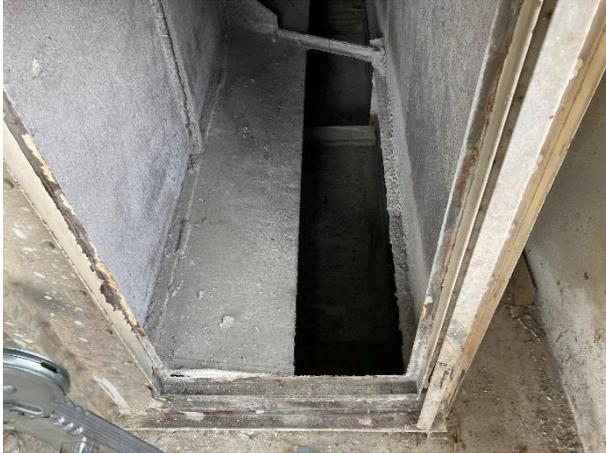
Bild 36: Lackiereinrichtung Innenwand mit Lackresten

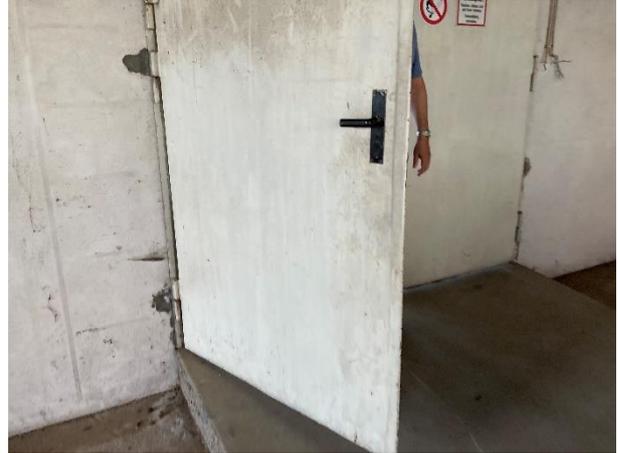
Die Brandschutztüren (z. B. Bild 37, Anlage 4) wurden auf Grund des Baujahres als asbesthaltig eingestuft. Die Füllmaterialien der Schlossbereiche und des Türblattes enthalten erfahrungsgemäß Asbest.

Bild 37: Brandschutztür

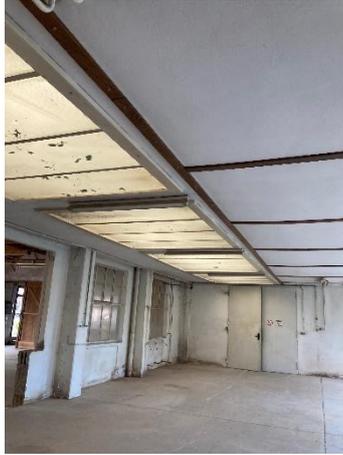
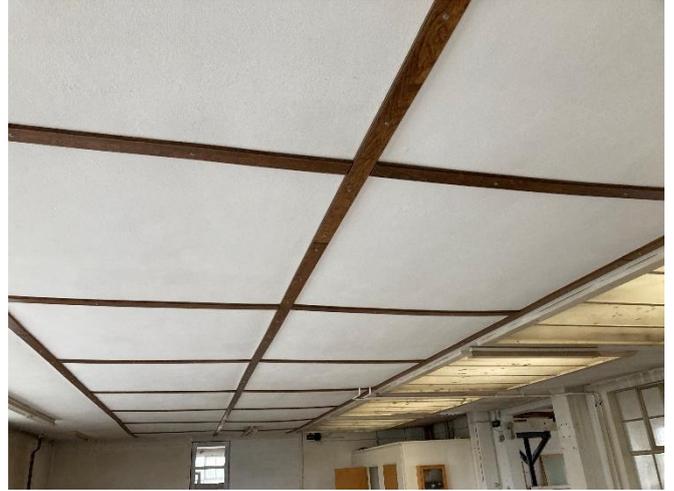
Die abgehängten Deckenplatten des nördlichen Hallenteils (Bilder 42 und 43, Anlage 4) bestehen aus verputzten Heraklithplatten (darüber befindet sich eine KMF-Deckendämmung, siehe Kapitel 5.2.3). Die Deckenplatten sind vom mineralischen Material zu separieren und separat zu entsorgen.

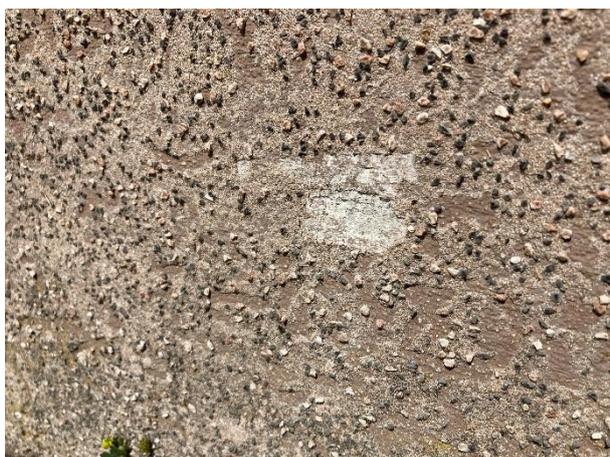
Bild 50: Probe P5

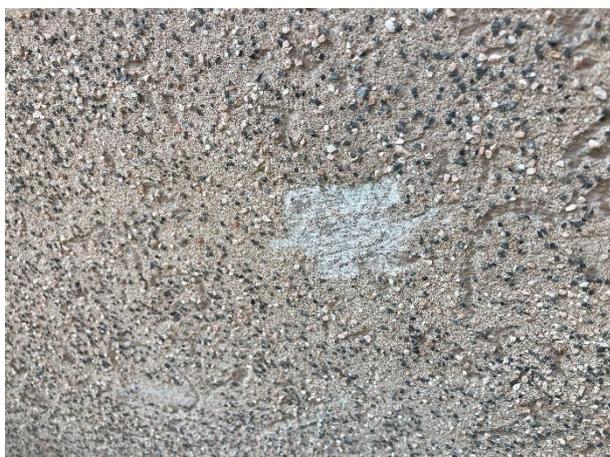
Bild 52: Probe P7

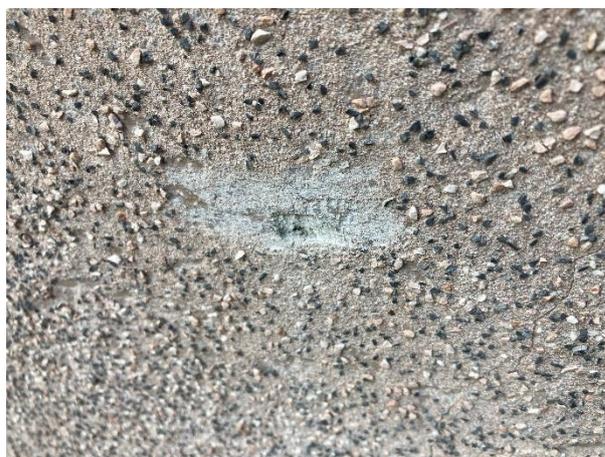
Bild 53: Probe P8

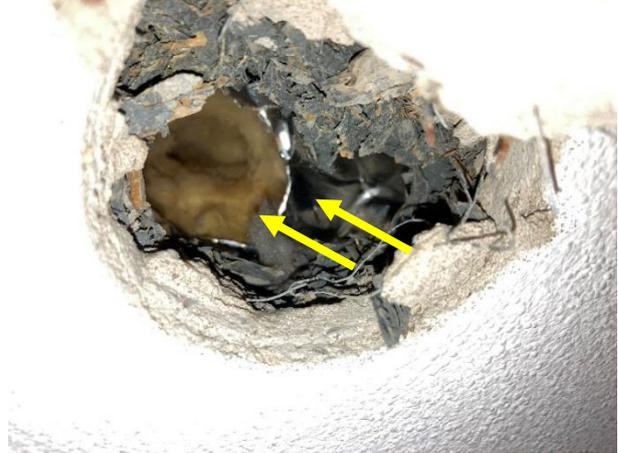
Bild 55: Alukaschierte Deckendämmung (KMF) über verputzter Heraklith-Deckenplatten

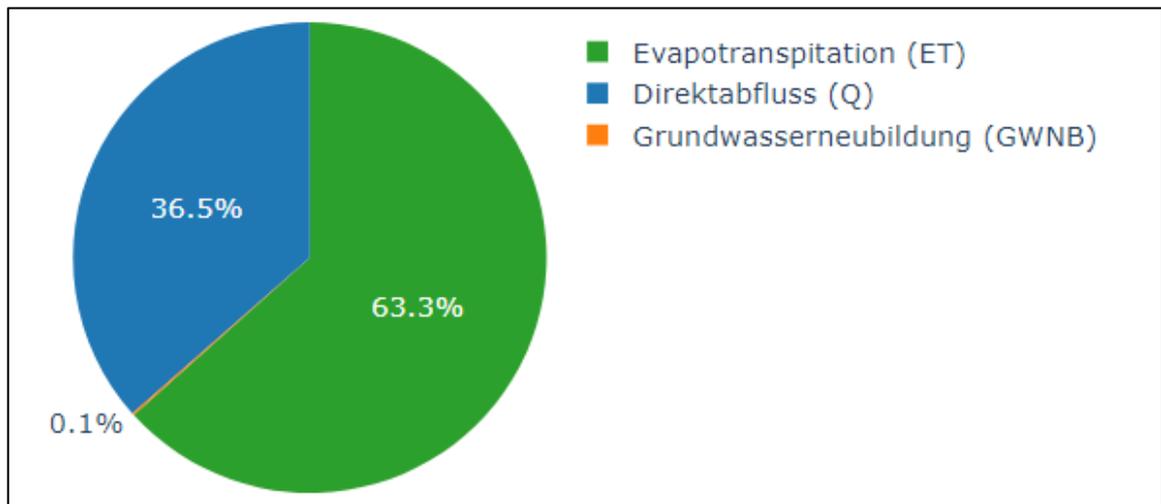
Abbildung 5: Wasserbilanz Projekttraum – gemäß RoGer_WB_1D

In Abbildung 5 werden die Hauptkomponenten der Wasserbilanz dieses NatUrWB-Referenzwertes grafisch als Tortendiagramm dargestellt. Dieses zeigt welcher Anteil des ermittelten Gesamtniederschlags (ca. 800 mm/a) tatsächlich verdunsten (63,3 %), abfließen (36,5 %) bzw. dem Grundwasser zufließen (0,2 %) sollte, damit dieses Gebiet einen naturnahen Wasserhaushalt aufweisen würde. Diese Werte sollten demnach angestrebt werden, um den städtischen Wasserhaushalt wieder in einen naturnahen Zustand zu führen. Dieser NatUrWB-Referenzwert ist allerdings nicht als starrer Zielwert zu verstehen, sondern als Zielbereich.

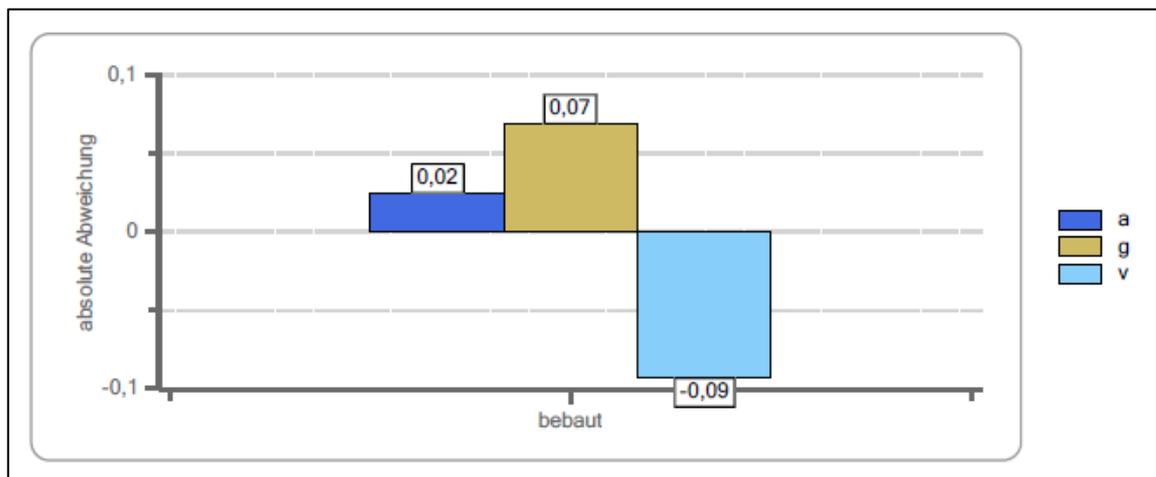
Abbildung 7: Abweichungen zum unbebauten Zustand – Auszug Bericht Gesamtgebiet

Die für die Planung ermittelten Abweichungen in den Aufteilungswerten a, g und v gegenüber dem unbebauten Referenzzustand sind folgend in Abbildung 7 dargestellt.

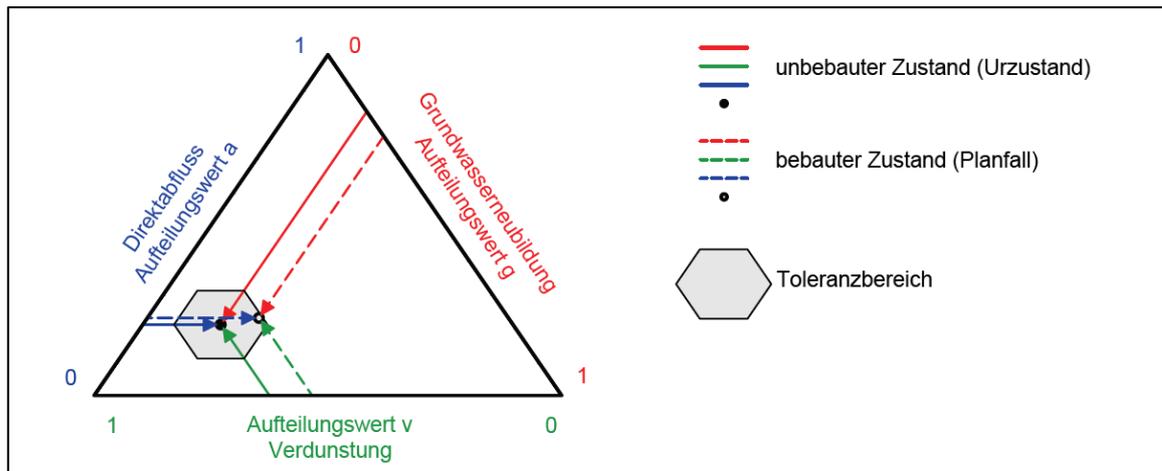
Abbildung 8: Hydrologisches Dreieck, Kita Wirbelwind_Hatzenbühl – gemäß DWA M102 [U6]

Aus dem tertiären Diagramm bzw. dem Hydrologischen Dreieck (Abbildung 8) kann für den **Planfall** – gegenüber dem Urzustand – eine Abweichung aufgezeigt werden, welche grundsätzlich noch innerhalb des üblichen Toleranzbereiches (+/- 10 Prozentpunkten) liegt.
